SERWISOWA INFORMACJA LISTOWA

DATA: 04-07-2024 **SIL-001/ZSJ/2024**

TEMAT: Kontrola szybowcowych zaczepów holowniczych typu SZD-III-A-56.

DOTYCZY: Wszystkie szybowce wyposażone w zaczepy typu SZD-III-A-56.

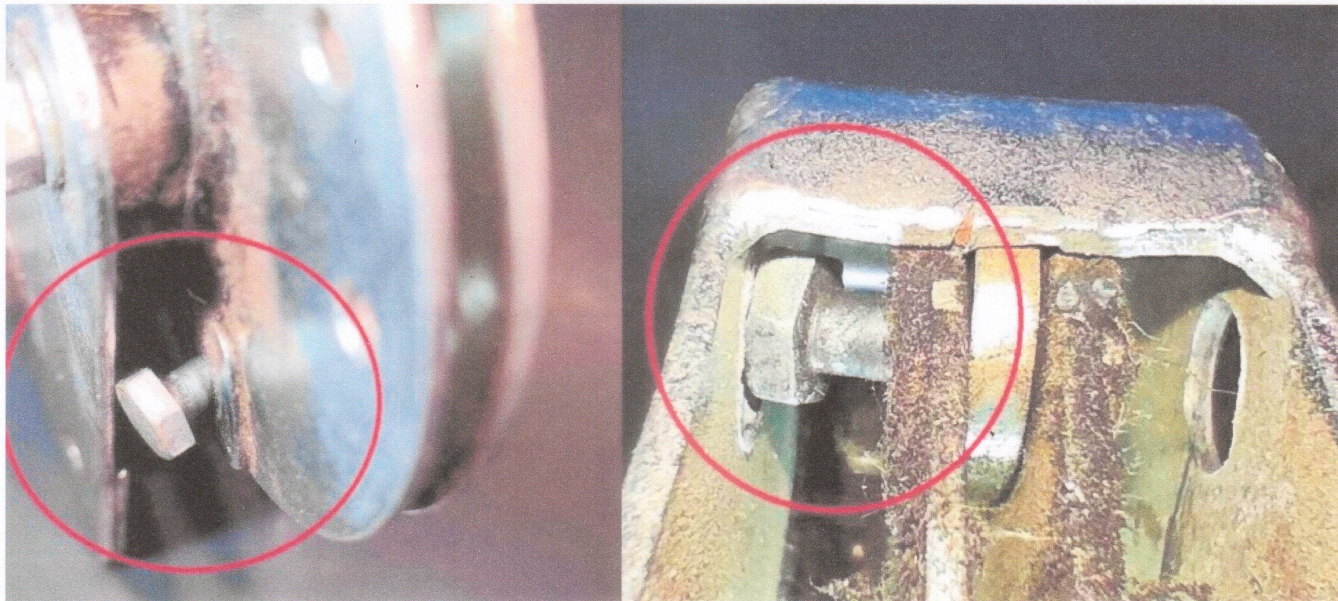
Wśród zaczepów holowniczych przekazanych do ZS „Jeżów” w celu wykonania naprawy głównej w jednym z zaczepów wykryto odkręconą śrubę łączącą segment blokujący z łącznikiem haka (fot. 1).

Takie użytkowanie mogło doprowadzić do zablokowania zaczepu i uniemożliwienia wyczepienia liny holowniczej.

Fot. 1. Widoczne wysunięcie śruby z otworu w segmencie blokującym.

- Wykonać przegląd zakresu 3 m-ce zgodnie z biuletynem BE-002/SZD-III,A-56/97
- Szczególną uwagę zwrócić na pewność zabezpieczenia i „zapunktowania” nakrętek oznaczonych strzałkami (rys. 1).
- W przypadku stwierdzenia nieprawidłowości zaczep przekazać do ZS „Jeżów” w celu naprawy.

Eksploatacja zaczepów, na których stwierdzono jakiegokolwiek nieprawidłowości powinna być natychmiast wstrzymana a zaczep przekazany do ZS „Jeżów” w celu wykonania naprawy.

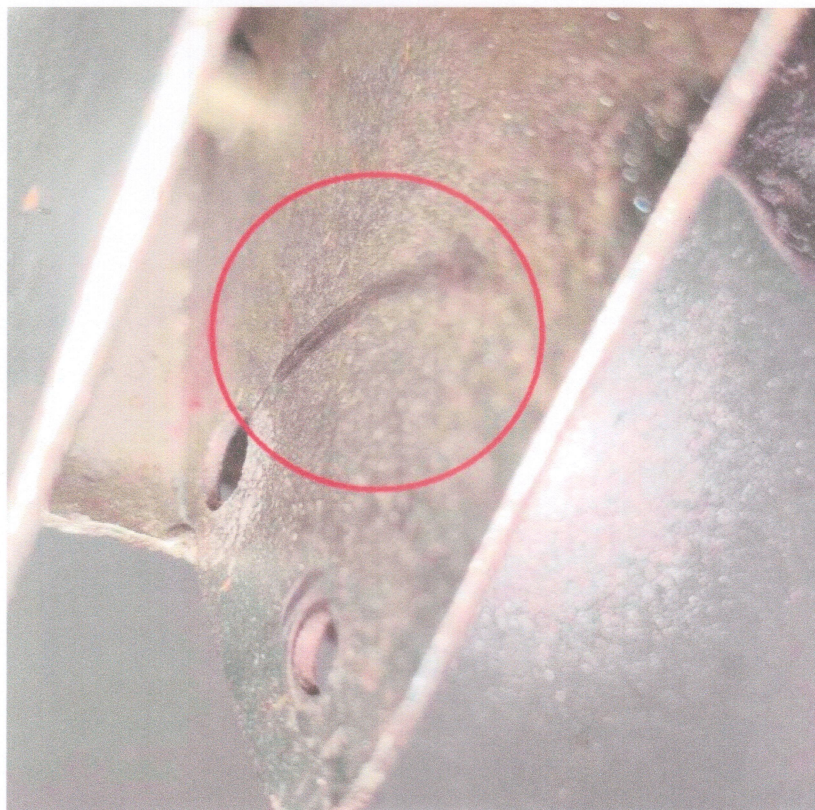
Zaczep użytkowany był z odkręconą śrubą przez dłuższy czas o czym świadczą ślady zużycia śruby oraz ślad po kontakcie poluzowanej śruby z obudową zaczepu (fot. 2).

Fot. 2. Ślady ocierania śruby o obudowę zaczepek.

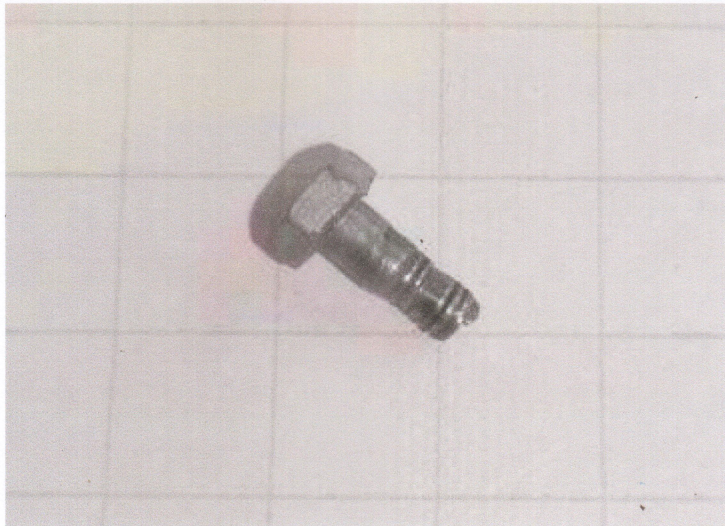
Zużycie śruby (fot. 3) wskazywało na pracę bez nakrętki (fot. 4) co powodowało luźne przemieszczanie śruby w trakcie cykli otwarcia i zamknięcia zaczepu.

Fot. 3. Śruba łącząca segment blokujący z łącznikiem haka- widoczne ślady nieprawidłowej pracy.

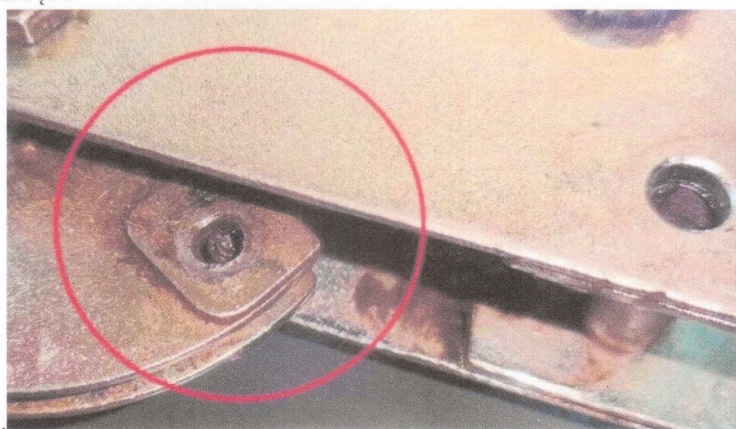
Fot. 4. Widoczny brak nakrętki
